事務連絡
令和5年2月8日

経済産業省産業保安グループガス安全室

マンションにおける埋設ガス管の耐震化の推進について（依頼）

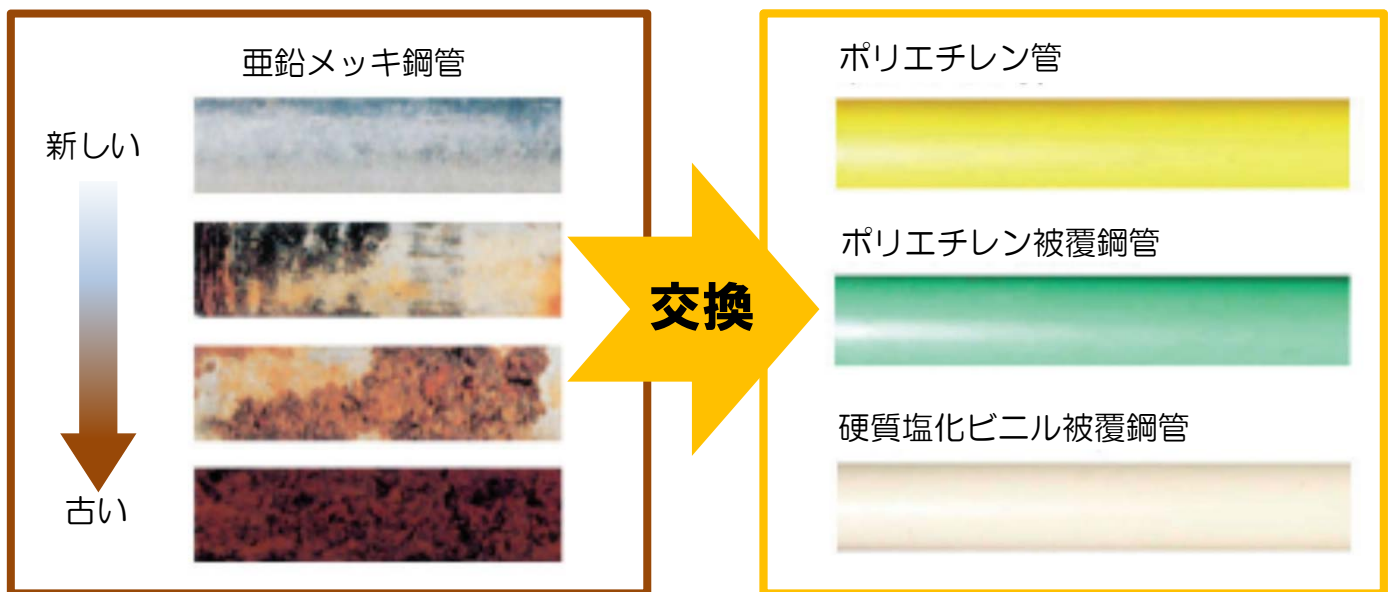
□ 目に見えない土の中で、ガス管の腐食が進行している可能性があります。

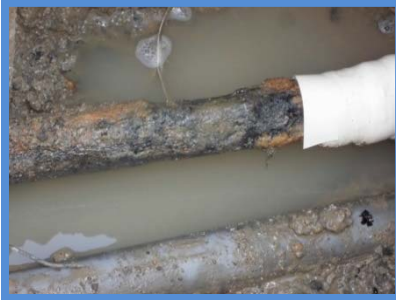
○埋設年数 : 45年
○所在地 : 三重県

【参考】経年埋設内管の腐食状況 (マンション・アパートの例)

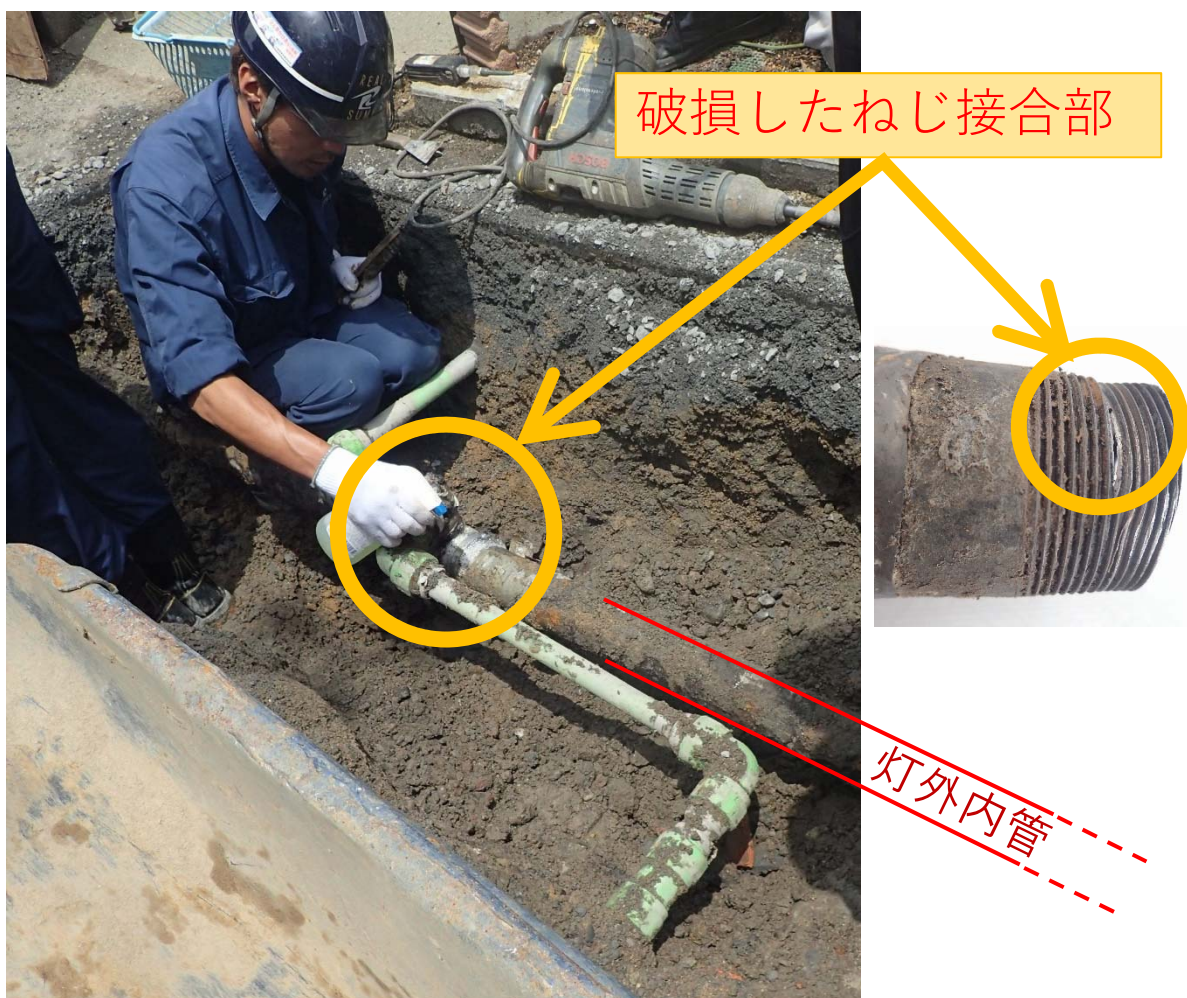
近年の地震での灯外内管の被害概況

灯外内管の被害：ねじ接合(亜鉛メッキ鋼管)の亀裂・折損, 腐食等 × 185箇所

→ 継手破損部や腐食孔からのガス漏れが発生

灯外内管の被害：68箇所

※ポリエチレン管(PE管)は、熊本地震、大阪北部地震共に被害無し
