事務連絡
令和6年2月13日

経済産業省産業保安グループガス安全室

マンションにおける埋設ガス管の耐震化の推進について（依頼）

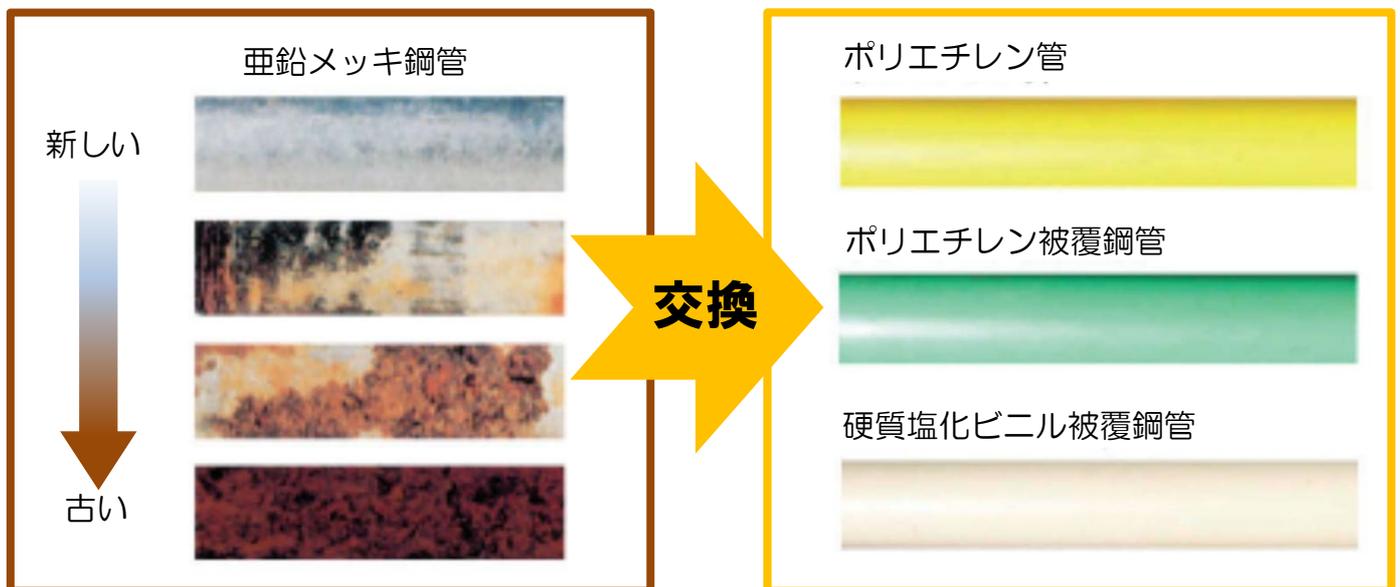
□ 目に見えない土の中で、ガス管の腐食が進行している可能性があります。

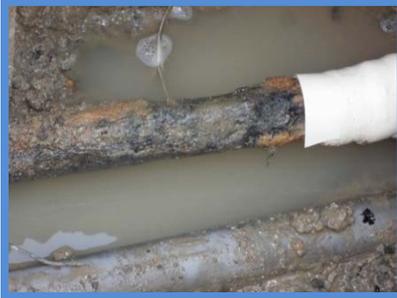
○埋設年数 : 45年
○所在地 : 三重県

【参考】経年埋設内管の腐食状況 (マンション・アパートの例)

- ◆ 土の中に埋まっているガス管（亜鉛メッキ鋼管〔通称 白ガス管〕）は、古くなって腐食が進むとガスが漏れる恐れがあります。
- ◆ 安心して都市ガスをご利用いただくために、腐食に強いポリエチレン管などに交換しましょう。

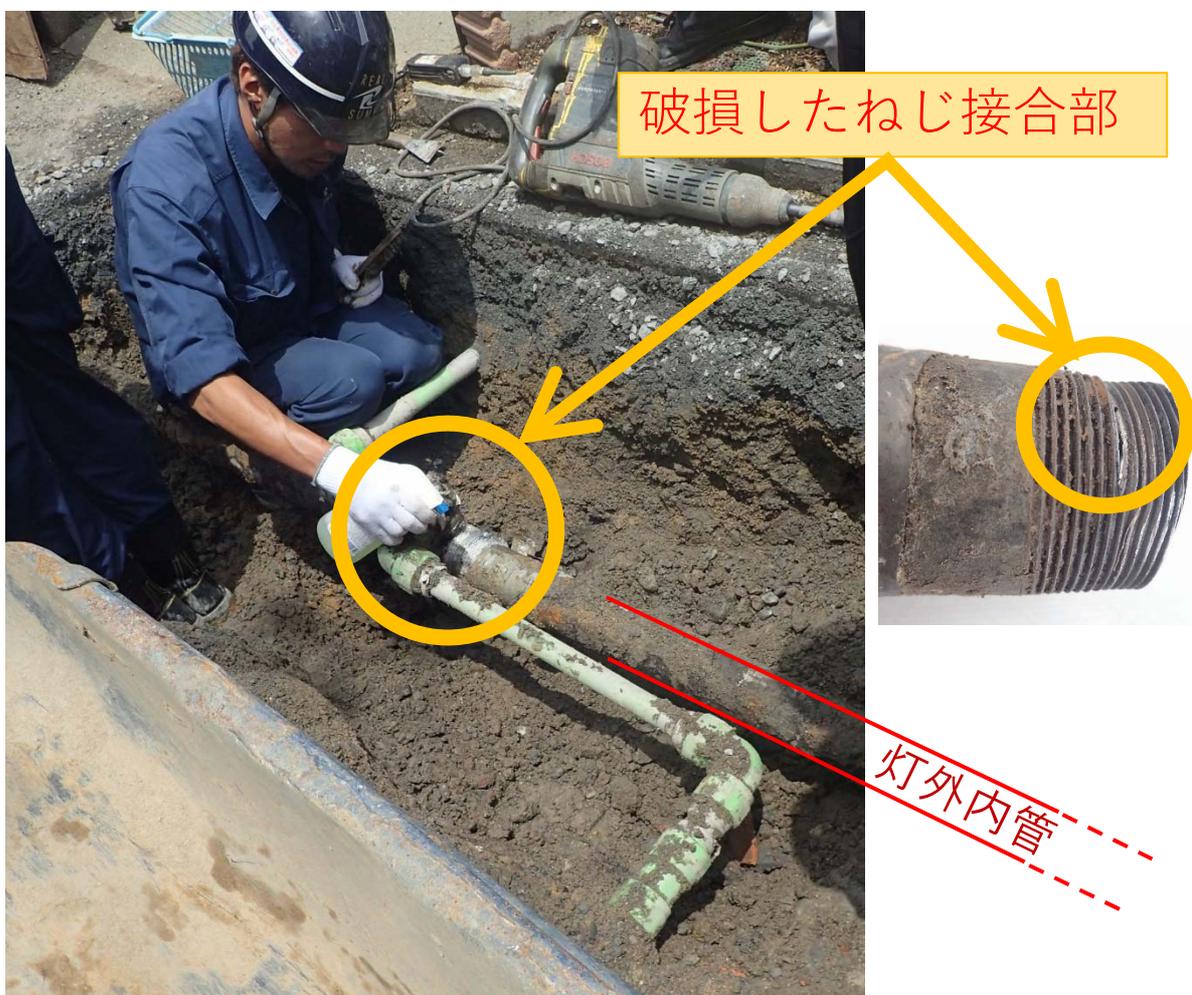
近年の地震での灯外内管の被害概況

灯外内管の被害：ねじ接合(亜鉛メッキ鋼管)の亀裂・折損, 腐食等 × 185箇所

→ 継手破損部や腐食孔からのガス漏れが発生

灯外内管の被害：68箇所

※ポリエチレン管(PE管)は、熊本地震、大阪北部地震共に被害無し
