事務連絡  
令和3年6月16日

国土交通省 住宅局 住宅総合整備課  
住宅生産課  
建築指導課  
市街地建築課

窓やベランダからの子どもの転落事故防止について（注意喚起）

# 安全・安心な マンションのために

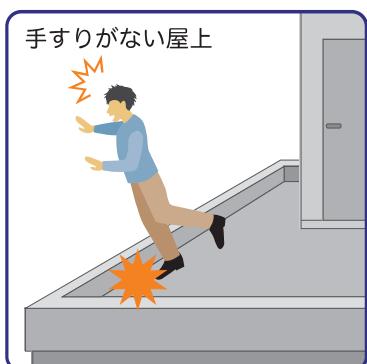
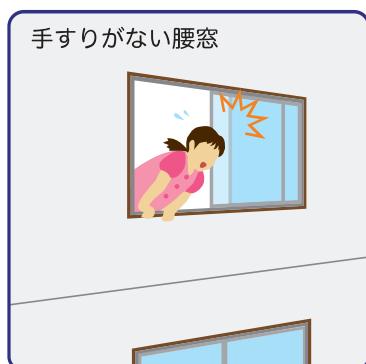
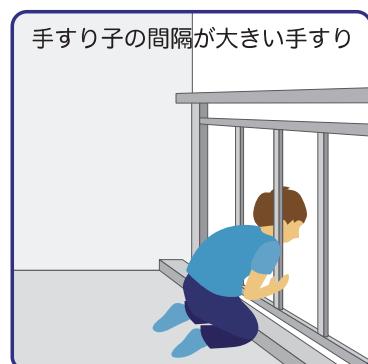
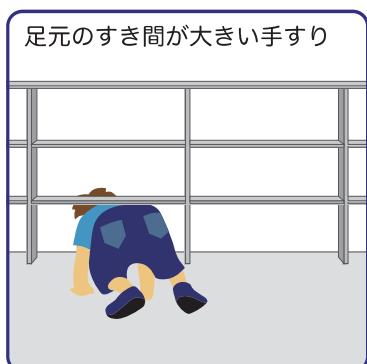
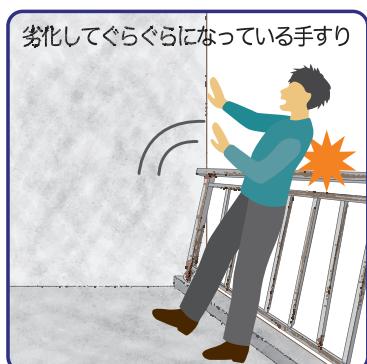
### 適切な手すりがついていますか？手すりがぐらついたり、はずれたりしていませんか？

外廊下や階段、ベランダなどの高い所から落下する日常事故を防ぐには適切な手すりの設置が重要です。また、手すりがついていても手すり子の間隔が広いなど、その形状が適切でない場合、例えばすき間から人が落下することがあります。さらに、経年劣化により手すりの強度が落ちている場合には、人が寄りかかった際に手すりが外れ落下することもあります。手すりを目で見るだけでなく、実際に揺らしてしっかり取りついでいるかも含めて確認しましょう。

また、窓の網戸と一緒に落ちる日常事故事例もあります。窓の網戸には人の落下を防止する強度はありません。落下の危険がある窓には適切な手すりを必ず設けましょう。

- ▶ 住民が不定期に立ち入ることがある高い所には必ず落下防止の手すり（柵）を設置しましょう。
- ▶ 手すりにすき間がある場合は、そのすき間を塞ぎましょう。
- ▶ ぐらつきがある手すりは交換しましょう。
- ▶ 腰の高さに窓台がくる窓には落下防止の手すりを設けましょう。
- ▶ 住民が立ち入ることを想定していない場所は、立入禁止にしましょう。

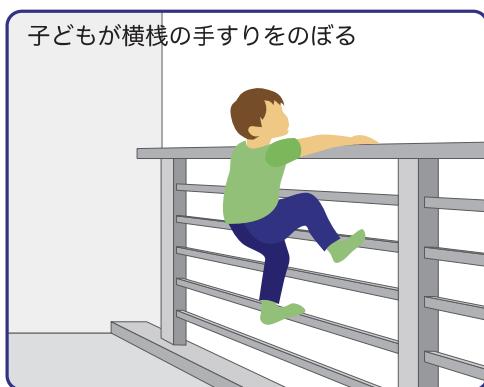
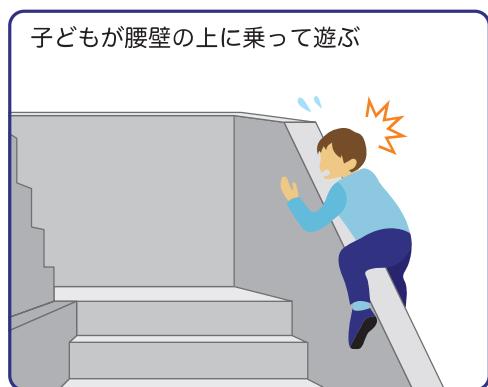
### ③ 子どもが高い所で遊んでいませんか？

子どもは手すりや高い塀をよじ登ったり、乗り越えたりして遊ぶことがあります。特に小学校高学年から中高生の子どもには注意が必要です。子どもにとって遊びのつもりでも一歩間違えば重大な事故につながりますので、事前に対策を行いしっかりと予防しましょう。

- ▶ 子どもが手すりを乗り越えて遊んでいるような場所がないか確認しましょう。
- ▶ そのような場所がある場合にはサインや貼り紙で遊ばないように注意喚起しましょう。
- ▶ 遊んでいる場面を目についた場合には注意しましょう。
- ▶ 手すりがよじ登りやすい形状をしている場合は、ネットを張るなどの応急対策をした上で、大規模修繕時などに形状の変更を検討しましょう。

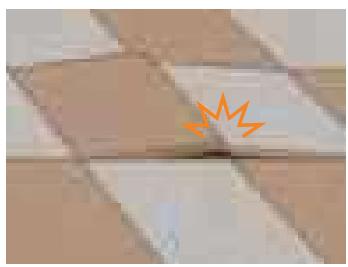
床タイルの浮き

- ▶ 床面の穴や浮きなどは適切な補修をしましょう。
- ▶ 段差にはコーンや注意書きで注意喚起をしましょう。
- ▶ 劣化が原因で床面に段差がある場合は、大規模修繕の際などに改修を検討しましょう。

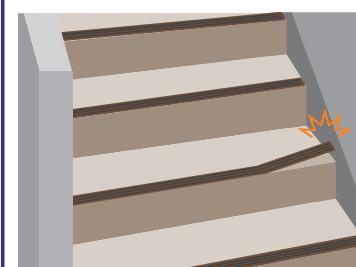
階段の滑り止めの浮き

\*事例1 マンションの階段の滑り止めが浮いていて、靴（ハイヒール）に引っかかり階段から転落した。

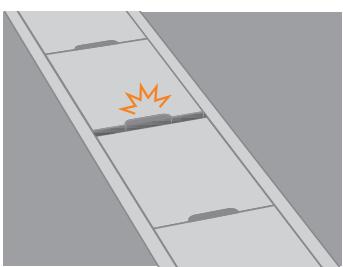
側溝の蓋のすき間

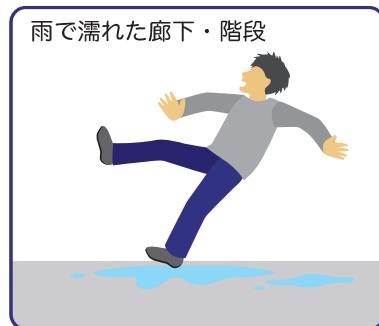
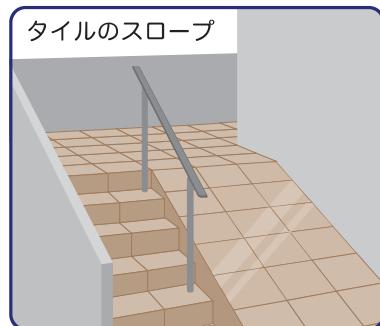
## 床が滑りやすくなっている場所はありませんか？

滑りやすい床では、転倒したり、階段から転落したりする可能性が非常に高くなります。滑る原因是床が滑りやすい材料（金属製、大理石などの石性、滑り止め加工のないタイルなど）である場合に加え、摩耗している場合や、雨に濡れる場合などがあります。特にスロープの場合は危険性が高くなります。

- ▶ 濡れやすい・滑りやすい場所を把握し、雨天時には拭いて乾燥させるなどの適切な管理をしましょう。
- ▶ 滑りやすい場所であることが分かるよう、コーンや注意書きなどで注意喚起をしましょう。
- ▶ 滑りやすい床面は、大規模修繕の際などに滑りにくい素材への変更を検討しましょう。

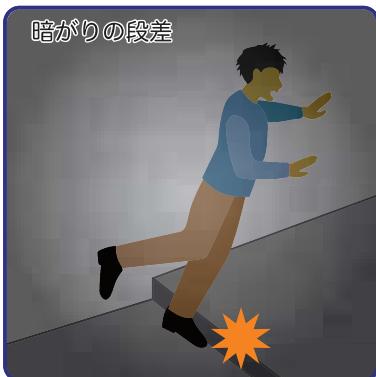
## 夜間に暗く見えにくい場所はありませんか？

夜間などに暗いと、段差や床面の変化に気付かず、つまづいたり、滑るなど転倒する原因となります。照明器具の数が不足している場合に加え、照明器具が切れている場合も事故につながりますので、適切な管理が必要です。

- ▶ 照明器具が切れている場合は交換しましょう。
- ▶ 明るさが不足している場合には照明器具の追加を検討しましょう。照明器具を追加する場合は、光害や逆光となることがなく、適切に足元が照らされるよう配慮しましょう。

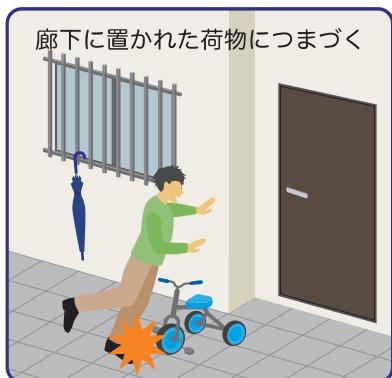
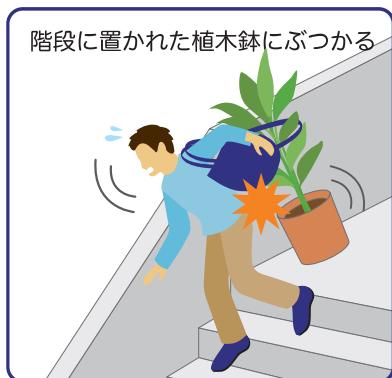
## 廊下や階段に物が置かれていませんか？

廊下や階段に物が置かれていると、それにつまづいて転倒したり、階段から転落する原因となります。小さい物であっても見えずにつまづいたり、足が引っかかったりすることもあります。物が置いてある場合は撤去し、住民に物を置かないよう注意喚起しましょう。

- ▶ 物が置かれている場合には撤去しましょう。
- ▶ 物を置かないようにチラシや掲示板で住民に注意喚起しましょう。

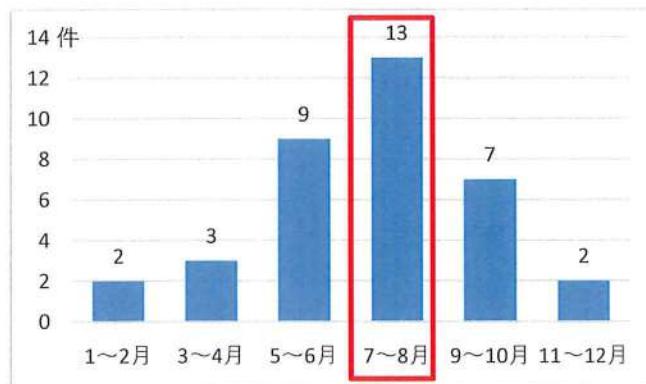
図1 時期別の死亡件数 (n=36)

#### ① 厚生労働省「人口動態調査」死亡事故

厚生労働省「人口動態調査」における平成26年から平成30年までの9歳以下の子どもの建物からの転落による死亡事故のうち、発生時期不明の1件を除く36件中、「7～8月」の13件が最も多く、次に「5～6月」の9件で、夏に多く発生していることが分かりました（図1）。

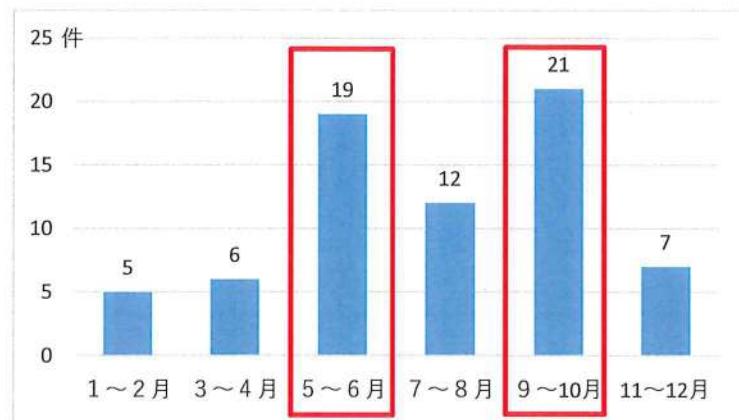
図2 時期別の救急搬送件数 (n=70)

子ども（5歳以下）が住居などの窓やベランダから転落し、救急搬送される事故のうち、時期別では、「9月～10月」が最も多く21件、次に「5月～6月」が19件と、初夏と秋頃に多いことが分かります（図2）。

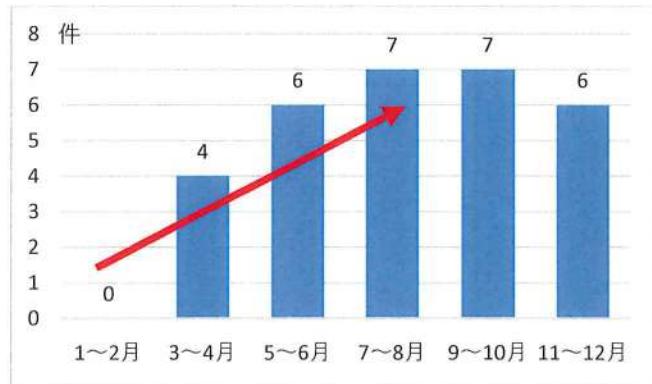
図3 時期別の事故発生件数 (n=30)

子ども（14歳以下）が住居などの2階以上の窓やベランダ等から転落する事故のうち、時期別では、「1～2月」は0件でしたが、暖かくなる3月から転落事故が増加していました（図3）。

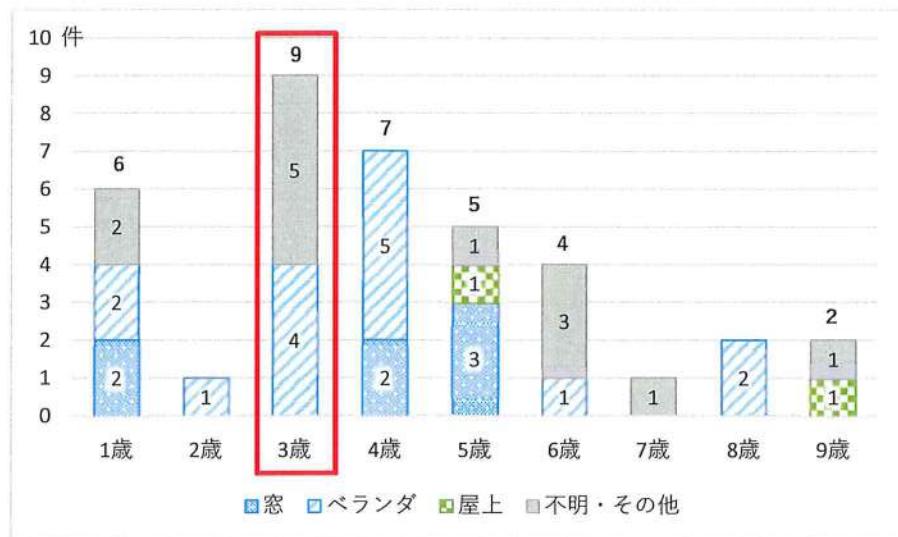
図4 年齢別の建物からの転落による死亡事故件数 (n=37)

年齢別に見ると、1～4歳が23件（62%）、5～9歳が14件（38%）で、特に3歳が多いことが分かります（図4）。また、全体ではベランダからの転落が15件、窓からの転落が7件、屋上が2件、不明・その他が13件でした。

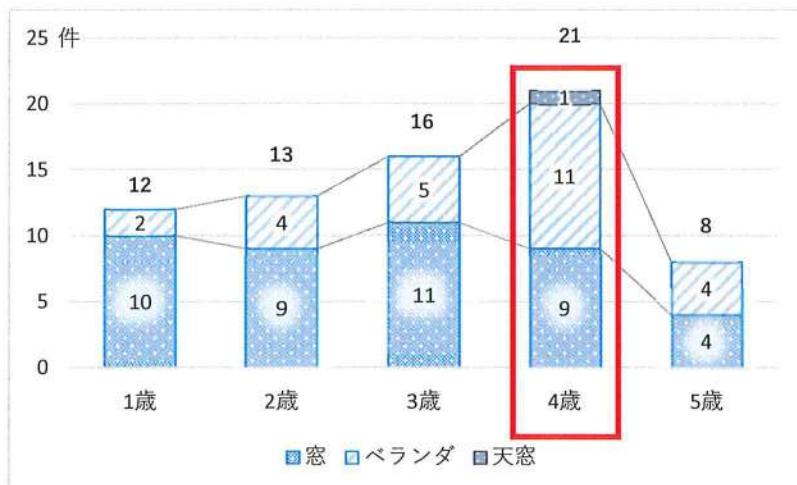
図5 窓やベランダからの転落事故における、年齢別の救急搬送件数 (n=70)

窓やベランダから転落し、救急搬送された件数を年齢別に見ると、4歳での事故が多く、全体ではベランダの26件より窓からの転落事故が43件と1.7倍多いことが分かります（図5）。

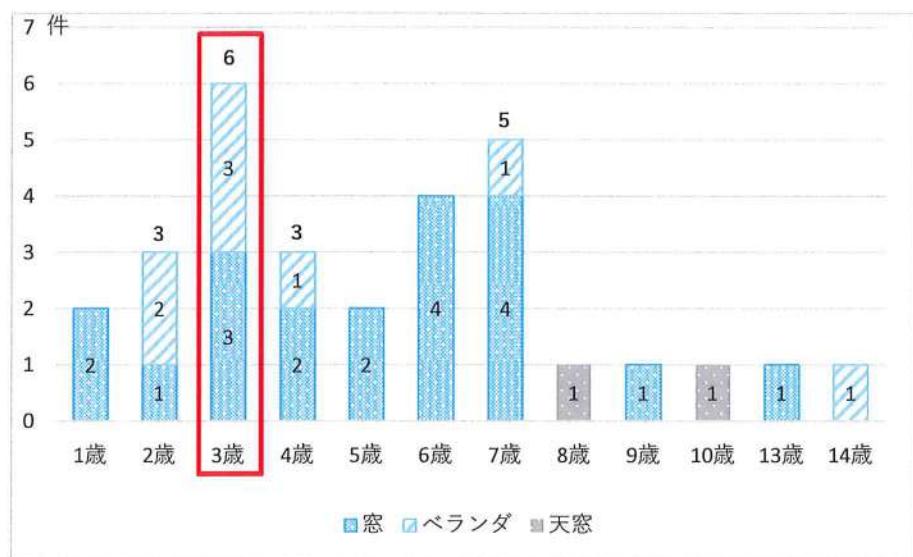
図6 窓やベランダからの転落事故における、年齢別の事故件数 (n=30)  
(医療機関ネットワーク事業)

年齢別に見ると、特に3歳での事故が多く、全体では窓からの転落事故が20件、ベランダの転落事故は8件でした（図6）。

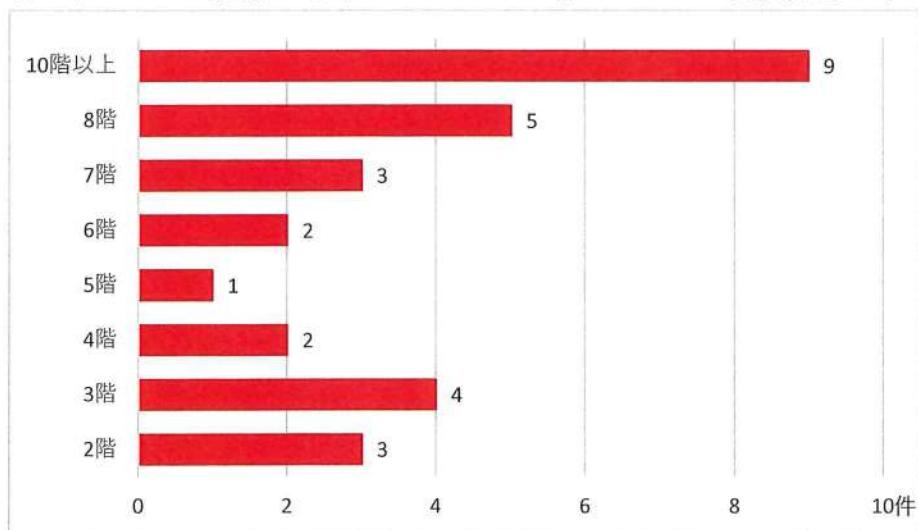
図7 死亡事故が発生した場所の詳細 (n=29)  
(人口動態調査)

事故が発生した階数が判明している29件について、件数を示す（図7）。

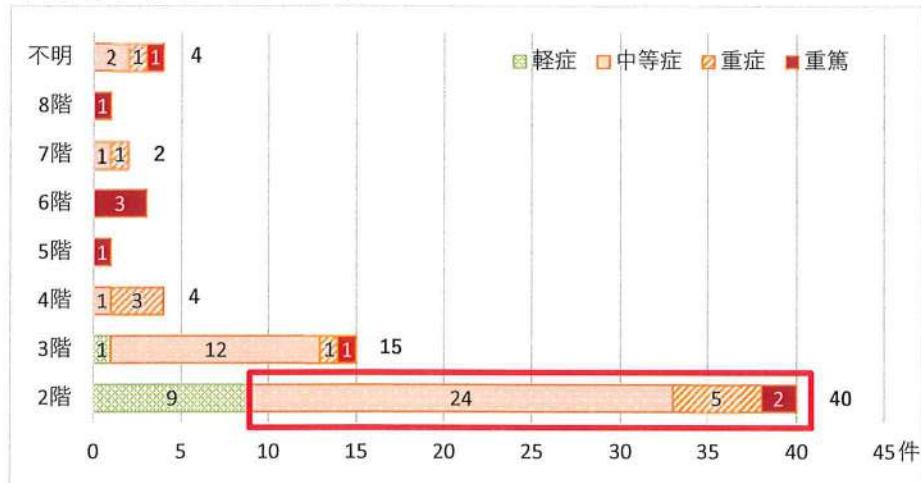
図8 初診時の診断別及び階層別の救急搬送件数 (n=70)  
(東京消防庁「救急搬送データ」)

初診時の診断<sup>5</sup>別では、軽症が10件、中等症が40件、重傷が11件、重篤が9件で、2階からの転落でも入院が必要とされる中等症以上と診断される事故が多く見られます（図8）。

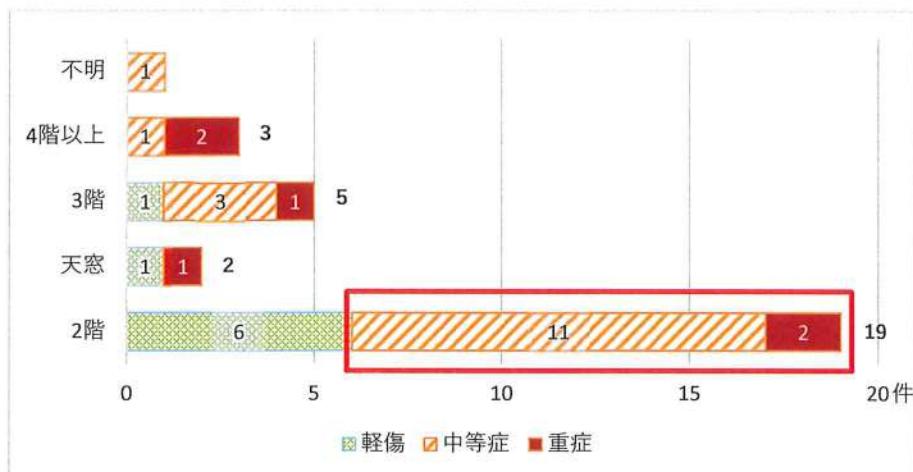
図9 危害の程度別と発生階別の事故報告件数 (n=30)  
(医療機関ネットワーク事業)

危害の程度別<sup>6</sup>と発生階別に見ると、重症が6件、入院又は骨折があったものは16件、2階でも中等症以上の事故が多く発生していました（図9）。

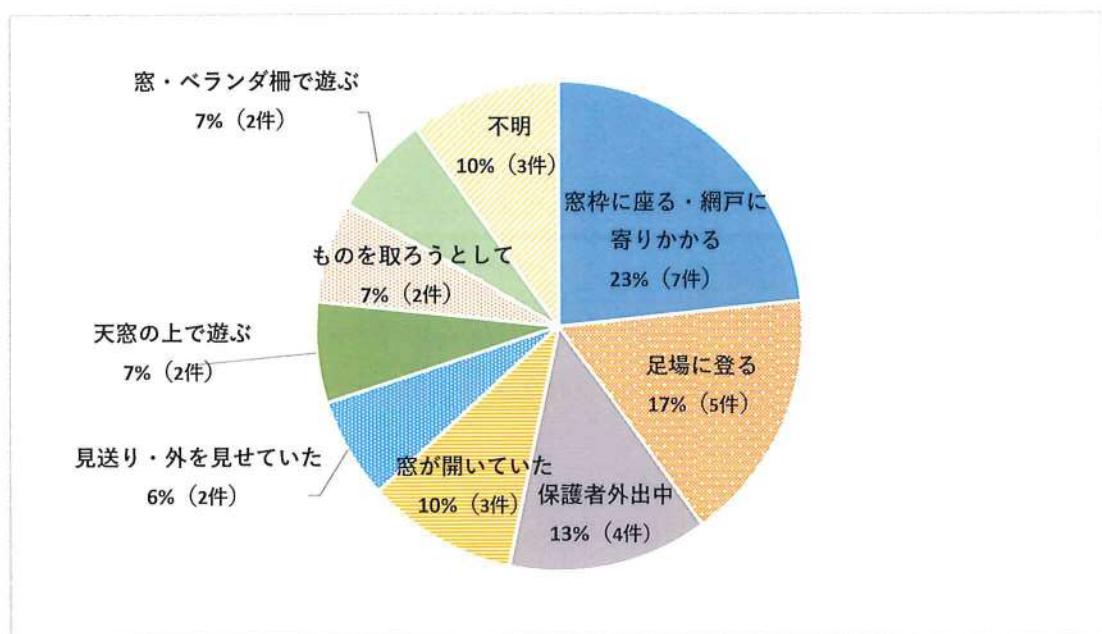
図10 事故発生時の状況 (n=30)

事故発生時の状況等を調べたところ、子どもだけで遊んでいるときに発生していることが多く、中でも「窓枠に座る・網戸に寄りかかる」が23%、家具、ダンボール、台などの「足場に登る」が17%、「保護者外出中」が13%、そのほか、「見送り・外を見せていた」、「ものを取りうとして」等の状況で転落が発生していました（図10）。
