自動ドアの安全対策について（情報提供）

消費者安全法第23条第1項の規定に基づく  
事故等原因調査報告書

自動ドアによる事故

消費者安全調査委員会

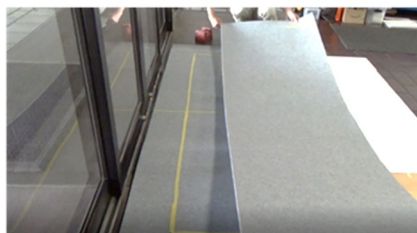
写真 3 床材と同一素材での実験

床に敷いたカーペットと同じ素材を通行者に見立ててドアに向けて進入する実験を行った結果、ドアは起動しなかった（写真 3）。

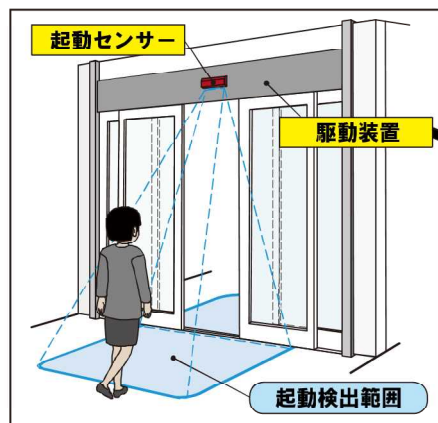
### ドア上部に付いている起動センサーが人を検出してドアが開きます

- 人がセンサーの起動検出範囲（青線の領域）に入ると、ドアは開き始めます。
- 人がセンサーの起動検出範囲にいないと、開いたドアは、一定の時間が経つと閉まり始めます。
