国住指 第 1 3 9 号  
国住参マ第 1 0 8 号  
令和 7 年 6 月 2 7 日

国土交通省住宅局 建築指導課長

### 住宅の窓及びベランダからの子どもの転落事故への対応について

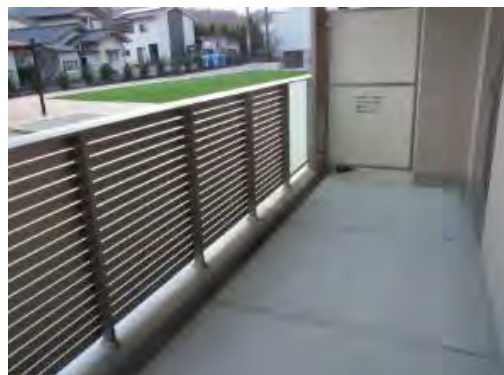
バルコニーの転落防止に配慮された手すり

手すりは転落の防止に効果的な構造とする

### 手すりを転落の防止に効果的な構造とする

#### ○手すりの構造に配慮する

- 足がかりのない形状とする
- 腰壁等(※腰壁その他足がかりとなるおそれのある部分)の高さに合わせた高さに設置する

- 手すりの上部を内側に折れ曲がって傾斜した構造とすることや、手すり上部の笠木を子どもの手のひらよりも大きい径の円筒形とすることなどが効果的

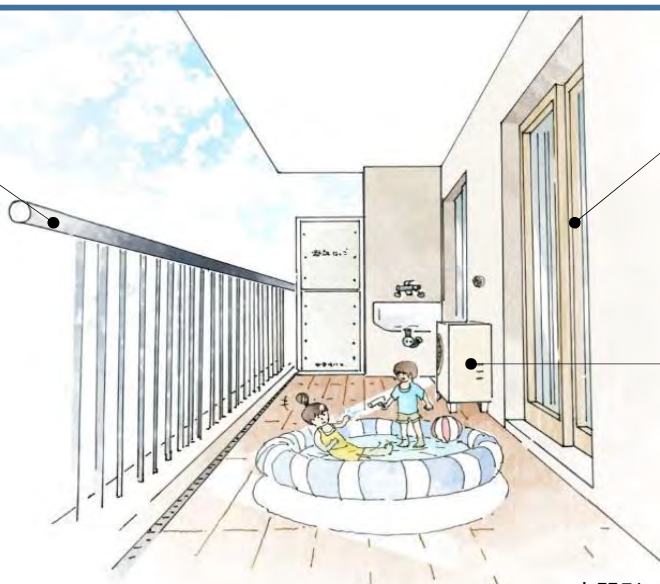
空間別の主な配慮事項【バルコニー(共同住宅)】(抜粋)

バルコニーに面する窓は子どもが勝手に入れない構造とする

安全な位置に室外機置場等の設置スペースを確保する

### 安全な位置に室外機置場等の設置スペースを確保する

#### ○室外機や資源用ゴミ箱等が子どもがバルコニーをよじ登る足がかりにならないようにする

- 手すりから600mm以上の距離を確保した位置に指定の設置場所を確保する
- 十分な距離を確保できない場合は室外機等を高さ900mm以上の柵で囲う

### バルコニーに面する窓は子どもが勝手に入れない構造とする

#### ○以下のクレセント錠を用いる

- ダイヤル錠の設置
- 手の届かない位置への補助錠の設置  
※一般的には床上1,500mm程度以上の高さが想定される

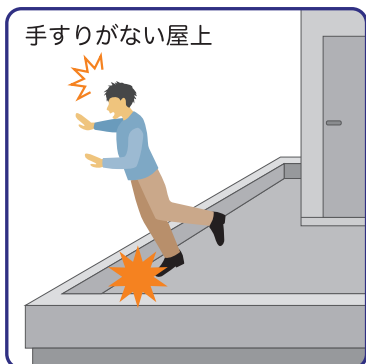
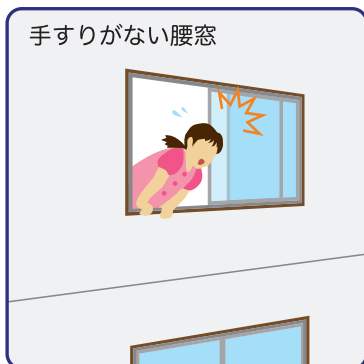
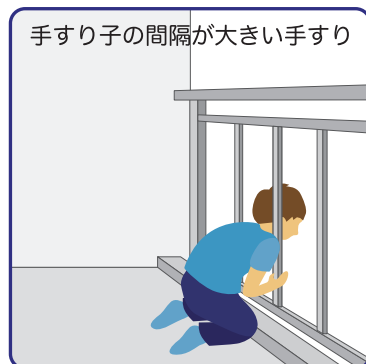
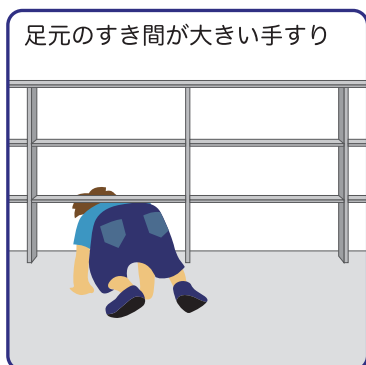
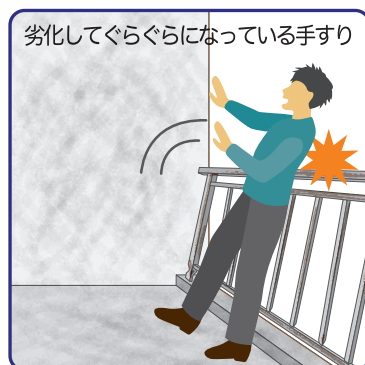
外廊下や階段、ベランダなどの高い所から落下する日常事故を防ぐには適切な手すりの設置が重要です。また、手すりがついていても手すり子の間隔が広いなど、その形状が適切でない場合、例えばすき間から人が落下することがあります。さらに、経年劣化により手すりの強度が落ちている場合には、人が寄りかかった際に手すりが外れ落下することもあります。手すりを目で見るだけでなく、実際に揺らしてしっかり取りついているかも含めて確認しましょう。

また、窓の網戸と一緒に落ちる日常事故事例もあります。窓の網戸には人の落下を防止する強度はありません。落下の危険がある窓には適切な手すりを必ず設けましょう。

- ▶ 住民が不定期に立ち入ることがある高い所には必ず落下防止の手すり（柵）を設置しましょう。
- ▶ 手すりにすき間がある場合は、そのすき間を塞ぎましょう。
- ▶ ぐらつきがある手すりは交換しましょう。
- ▶ 腰の高さに窓台がくる窓には落下防止の手すりを設けましょう。
- ▶ 住民が立ち入ることを想定していない場所は、立入禁止にしましょう。

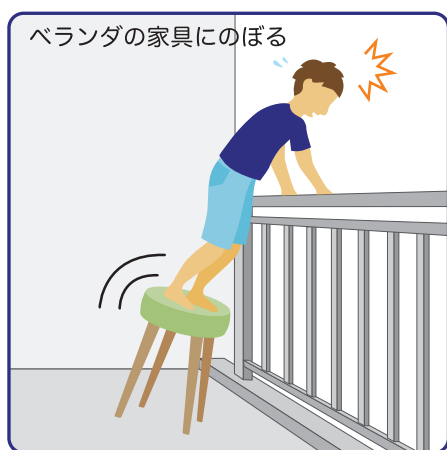
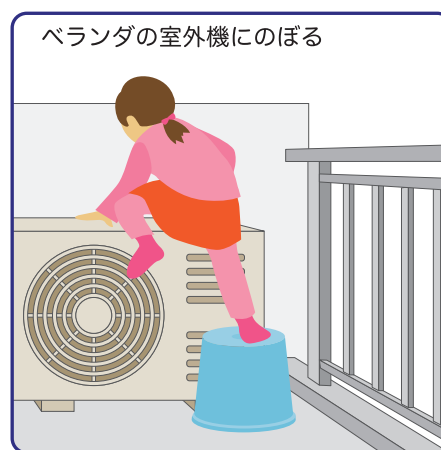
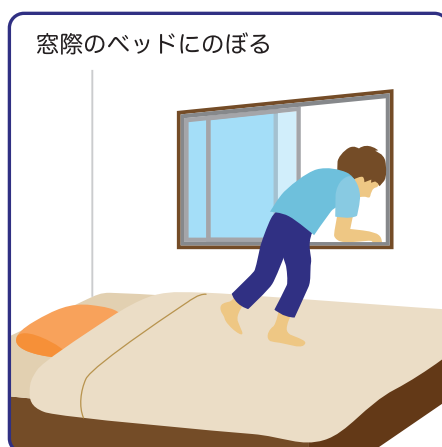
共用部の外廊下や外階段、各住戸のベランダに適切な手すりが設置されていても、その前に物が置かれていると、子どもがよじ登り手すりを乗り越え落下してしまいます。腰の高さに窓台がくる窓の場合も同様です。

手すりの前や窓際に、台や物置、椅子、テーブル、ベッド等が置かれていないか確認しましょう。

- ▶ 共用部の外廊下や外階段に、物が置かれている場合には撤去しましょう。
- ▶ ベランダの手すり付近に物を置かないよう、住民にチラシや掲示板で注意喚起しましょう。
- ▶ 窓の近くに家具を配置することは避けましょう。

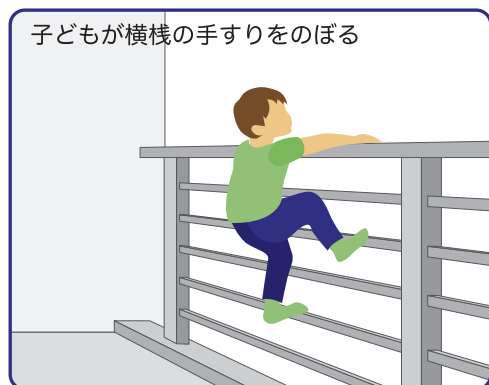
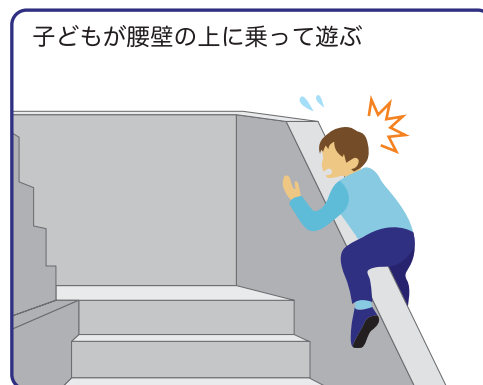
子どもは手すりや高い塀をよじ登ったり、乗り越えたりして遊ぶことがあります。特に小学校高学年から中高生の子どもには注意が必要です。子どもにとっては遊びのつもりでも一歩間違えば重大な事故につながりますので、事前に対策を行いしっかりと予防しましょう。

普段住民が使うことが少ない非常階段や屋上についても、立ち入らないように注意が必要です。

- ▶ 子どもが手すりを乗り越えて遊んでいるような場所がないか確認しましょう。
- ▶ そのような場所がある場合にはサインや貼り紙で遊ばないように注意喚起しましょう。
- ▶ 遊んでいる場面を目にした場合には注意しましょう。
- ▶ 手すりがよじ登りやすい形状をしている場合は、ネットを張るなどの応急対策をした上で、大規模修繕時などに形状の変更を検討しましょう。

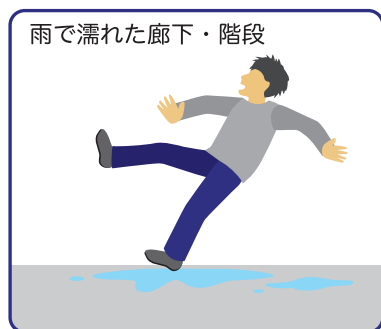
滑りやすい床では、転倒したり、階段から転落したりする可能性が非常に高くなります。滑る原因は床が滑りやすい材料（金属製、大理石などの石性、滑り止め加工のないタイルなど）である場合に加え、摩耗している場合や、雨に濡れる場合などがあります。特にスロープの場合は危険性が高くなります。

- ▶ 濡れやすい・滑りやすい場所を把握し、雨天時には拭いて乾燥させるなどの適切な管理をしましょう。
- ▶ 滑りやすい場所であることが分かるよう、コーンや注意書きなどで注意喚起をしましょう。
- ▶ 滑りやすい床面は、大規模修繕の際などに滑りにくい素材への変更を検討しましょう。

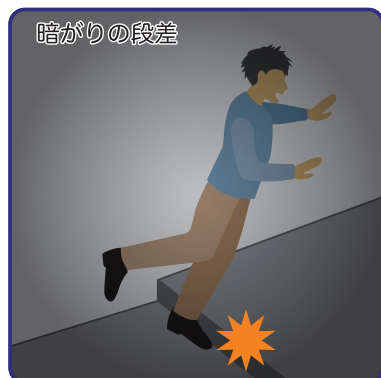
夜間などに暗いと、段差や床面の変化に気付かず、つまづいたり、滑るなど転倒する原因となります。照明器具の数が不足している場合に加え、照明器具が切れている場合も事故につながりますので、適切な管理が必要です。

- ▶ 照明器具が切れている場合は交換しましょう。
- ▶ 明るさが不足している場合には照明器具の追加を検討しましょう。照明器具を追加する場合は、光害や逆光となることがなく、適切に足元が照らされるよう配慮しましょう。

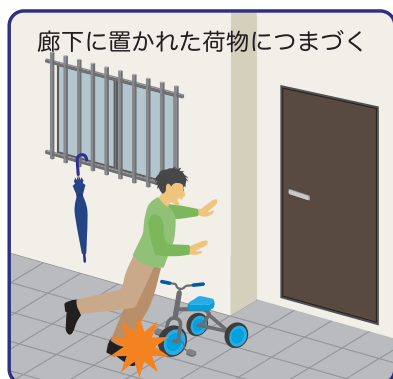
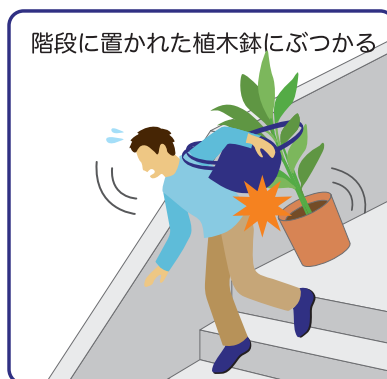
廊下や階段に物が置かれていると、それにつまづいて転倒したり、階段から転落する原因となります。小さい物であっても見えずにつまづいたり、足が引っかかりたりすることもあります。物が置いてある場合は撤去し、住民に物を置かないように注意喚起しましょう。

非常階段など避難経路に物が置かれている場合は、災害時の避難に支障をきたすことにもなります。

- ▶ 物が置かれている場合には撤去しましょう。
- ▶ 物を置かないようにチラシや掲示板で住民に注意喚起しましょう。
