国住指 第 1 3 9 号  
国住参マ第 1 0 8 号  
令和 7 年 6 月 2 7 日

国土交通省住宅局 建築指導課長

### 住宅の窓及びベランダからの子どもの転落事故への対応について

# 安全・安心な マンションのために

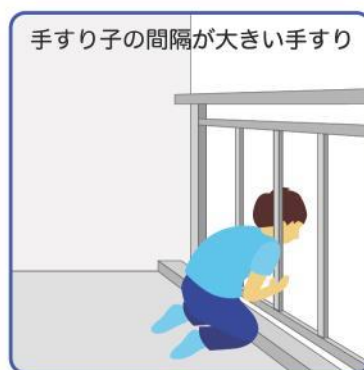
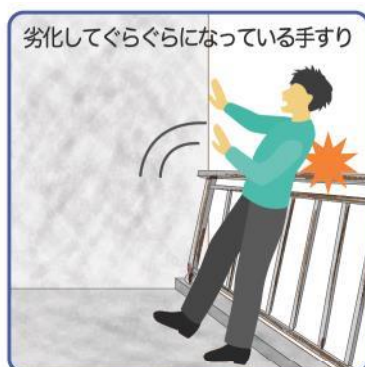
**適切な手すりがついていますか？手すりがぐらついたり、はずれたりしていませんか？**

外廊下や階段、ベランダなどの高い所から落下する日常事故を防ぐには適切な手すりの設置が重要です。また、手すりがついていても手すり子の間隔が広いなど、その形状が適切でない場合、例えばすき間から人が落下することがあります。さらに、経年劣化により手すりの強度が落ちている場合には、人が寄りかかった際に手すりが外れ落下することもあります。手すりを目で見るだけでなく、実際に揺らしてしっかり取りついているかも含めて確認しましょう。

また、窓の網戸と一緒に落ちる日常事故事例もあります。窓の網戸には人の落下を防止する強度はありません。落下の危険がある窓には適切な手すりを必ず設けましょう。

- ✳事例 1 住民が屋上に落ちた枝葉などを拾う作業をした際、手すり（柵）がなかったため地面に落下した。
- ✳事例 2 1歳の子どもが、自宅6階ベランダの手すりのすき間から落下した。
- ✳事例 3 2階ベランダで、住民がバランスを崩しアルミ製の手すりに掴まったところ、手すり部分部分が外れてしまい一緒に落下した。
- ✳事例 4 1歳の子どもが3階の自宅居間でカラーボックスと段ボールによじ登り、出窓の網戸を押して遊んでいるうち網戸と一緒に落下した。

- ▶ 住民が不定期に立ち入ることがある高い所には必ず落下防止の手すり（柵）を設置しましょう。
- ▶ 手すりにすき間がある場合は、そのすき間を塞ぎましょう。
- ▶ ぐらつきがある手すりは交換しましょう。
- ▶ 腰の高さに窓台がくる窓には落下防止の手すりを設けましょう。
- ▶ 住民が立ち入ることを想定していない場所は、立入禁止にしましょう。

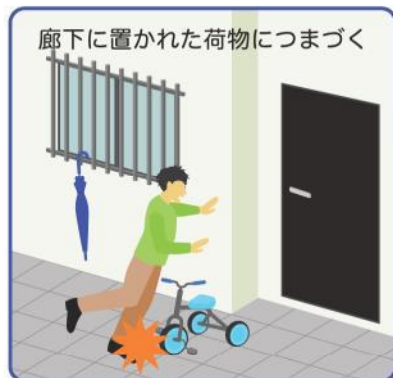
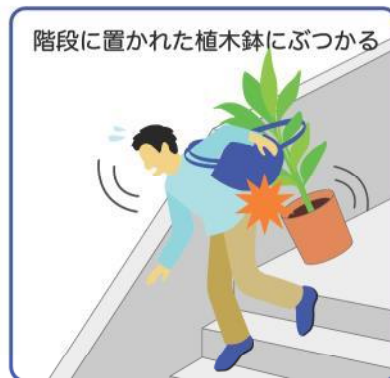
廊下や階段に物が置かれていると、それにつまづいて転倒したり、階段から転落する原因となります。小さい物であっても見えずにつまづいたり、足が引っかかりたりすることもあります。物が置いてある場合は撤去し、住民に物を置かないように注意喚起しましょう。

- ✳事例1 外階段に置かれていた植木鉢の植木に持っていた荷物が引っかかり、植木鉢ごと外階段から転落した。
- ✳事例2 廊下の角に荷物が置かれていて曲がったところで見えなかったためつまづき転倒した。

- ▶ 物が置かれている場合には撤去しましょう。
- ▶ 物を置かないようにチラシや掲示板で住民に注意喚起しましょう。
